**SAFETY FIELD LAB**

# Valwanden in een veestal

*Testrapportage*

1.0 17-03-2017

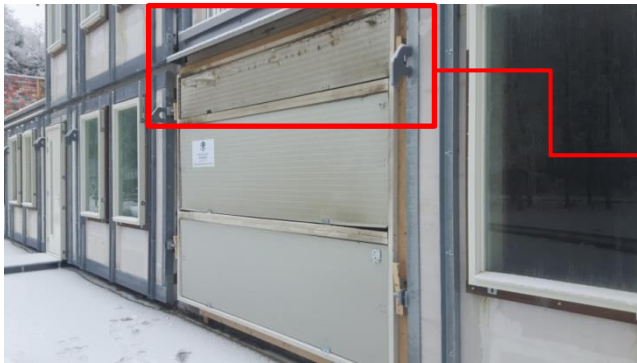
**Figuur 2.5.1.: Valwand test**

Opzet is om te onderzoeken hoe de brand zich ontwikkelt wanneer; (a) de valwanden niet vallen, (b) wanneer ze deels vallen en (c) wanneer ze geheel vallen. De valwand bestaat uit drie delen, te zien in figuur 2.5.1. Het bovenste deel wordt bij elke test dicht gelaten. Hiermee wordt getracht de rookopbouw die in de nok van een veestal kan ontstaan na te bootsen. In figuur 2.5.2. wordt geïllustreerd welk deel van de stal getracht wordt na te bootsen, door middel van rode omlijning.

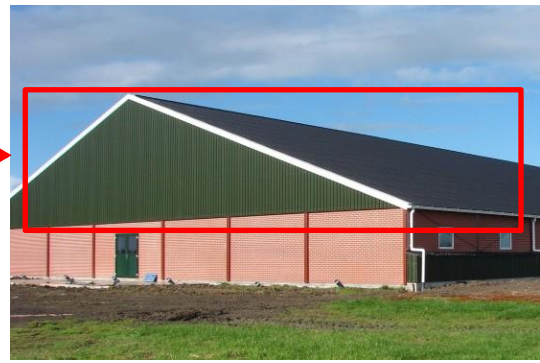
**Figuur 2.5.2.: Werkelijke stal**

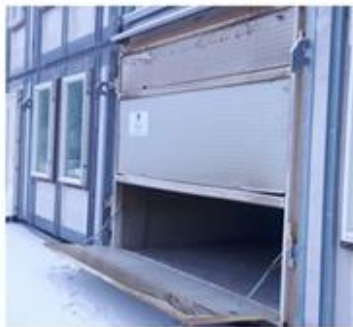
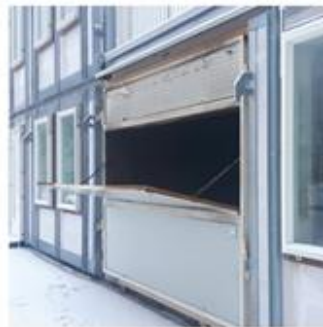
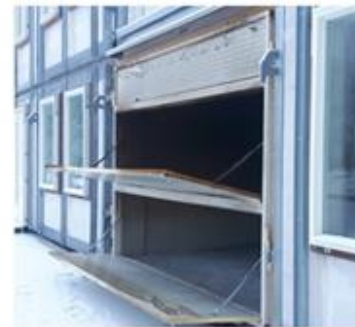
Valwand onder open (a)

Valwand boven open (b)

Valwand heel open (c)

**Figuur 2.5.3.: Geteste posities valwanden**

In figuur 2.5.3. is ook te zien dat het bovenste deel van de valwand gedurende alle testen in deze positie blijft. Het middelste gedeelte van de gehele valwand wordt gedurende het vervolg van dit testrapport aangeduid met 'valwand boven', omdat het bovenste gedeelte van de gehele valwandconstructie niet deelneemt in het laten vallen van de wand.

Elke positie, te zien in figuur 2.5.3., is drie keer getest. Daarnaast is er een nulmeting uitgevoerd. Deze nulmeting is twee maal uitgevoerd.
